## Bewertung Salzsprühtest Hybridkuppelmuffe DN40/50

## Anhang: Prüfbericht HQM Nr. 09-03-321

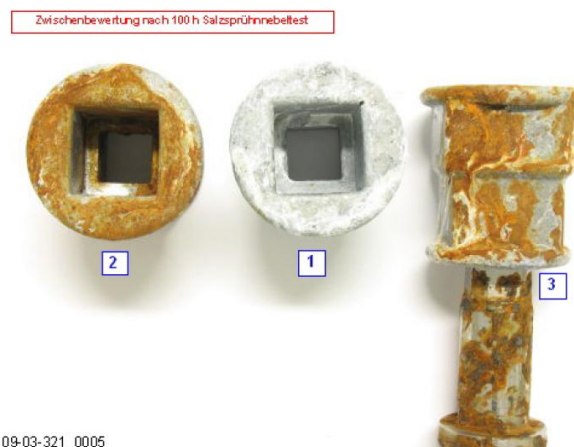
Abbildung 3: klassische metallische Kuppelmuffen nach 100 Stunden Salzsprühtest [2]

Nach 100 Stunden Salzsprühtest erfolgte eine optische Auswertung der Proben. Abbildung 7 stellt die auftretende Korrosion exemplarisch an den Proben 1, 2 und 3 dar. Es ist ersichtlich, dass die Proben 2 und 3, welche bereits beim Anlieferungszustand erste Korrosionsschäden aufwiesen, eine Grundmetallkorrosion (Rotrost, Flächenanteil ca. 50 %) aufweisen. Auch lässt sich der Spindelvierkant in Folge von Korrosion nicht mehr von der Kuppelmuffe trennen. Probe 1 weist eine großflächige Zinkkorrosion (Weißrost) auf [2].

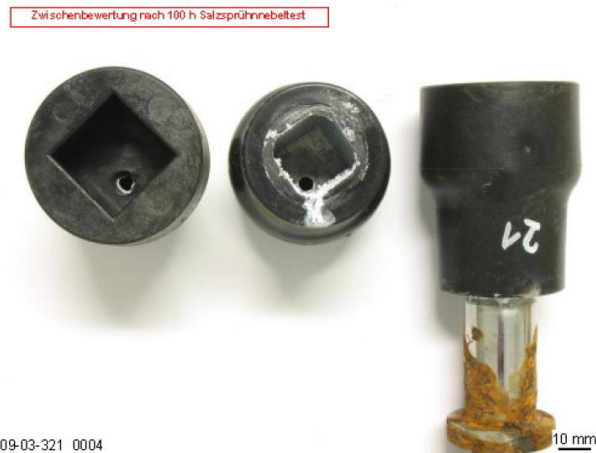
Abbildung 4: Hybridkuppelmuffen nach 100 Stunden Salzsprühtest [2]

Die Hybridkuppelmuffen weisen nach 100 Stunden Salzsprühtest eine Zinkkorrosion (Weißrost) im Bereich des Spindelvierkants, bedingt durch Kondensatfluss durch die Abflussbohrung, auf (s. Abbildung 4) [2]. Probekörper 21 lässt sich, bedingt durch Zinkkorrosion, nicht mehr vom Spindelvierkant lösen. Eine mikroskopische Betrachtung der Zinkkorrosion im Bereich Spindelvierkant-Zinkdruckguss-Einleger (Abbildung 5) weist optisch keinen kritischen Materialangriff auf. Zu einem analogen

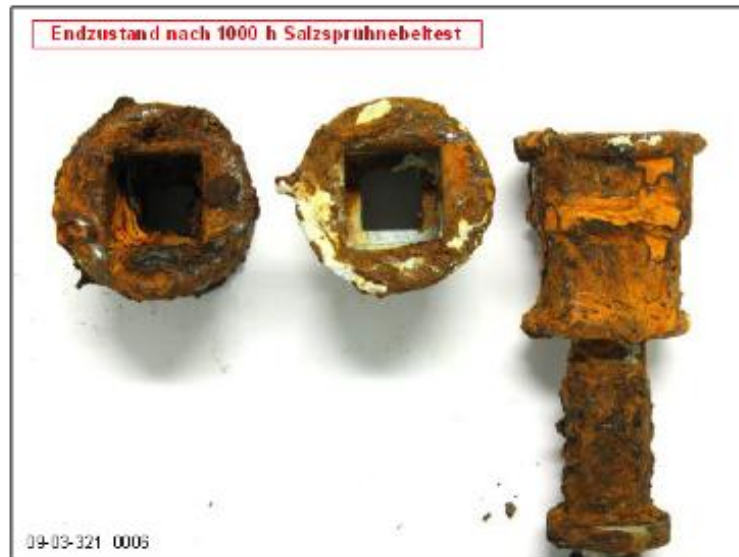
Abbildung 7: klassische metallische Kuppelmuffen nach 1.000 Stunden Salzsprühtest [3]

Nach 1.000 Stunden Salzsprühtest erfolgte eine optische Auswertung der Proben. Abbildung 7 stellt die auftretende Korrosion exemplarisch an drei metallischen Kuppelmuffen dar. Es ist ersichtlich, dass die Kuppelmuffen eine fast flächendeckende Grundmetallkorrosion (Rotrost, Flächenanteil ca. 75% bis 100%) aufweisen. Auch lässt sich der Spindelvierkant in Folge von Korrosion nicht mehr von der Kuppelmuffe lösen[3].

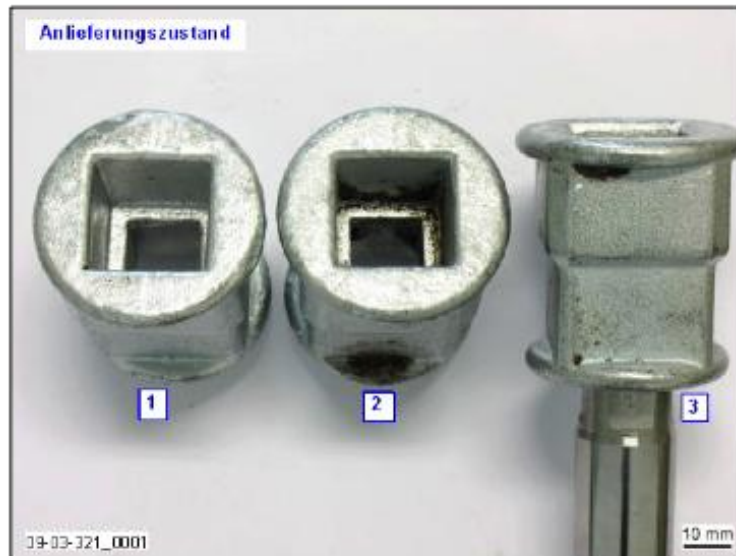
**Abbildung 1**

3 Stück Vierkanthülsen  
Stahlguss verzinkt

Anlieferungszustand mit  
teilweise vorhandener  
Fleckigkeit an Probe 2  
und 3

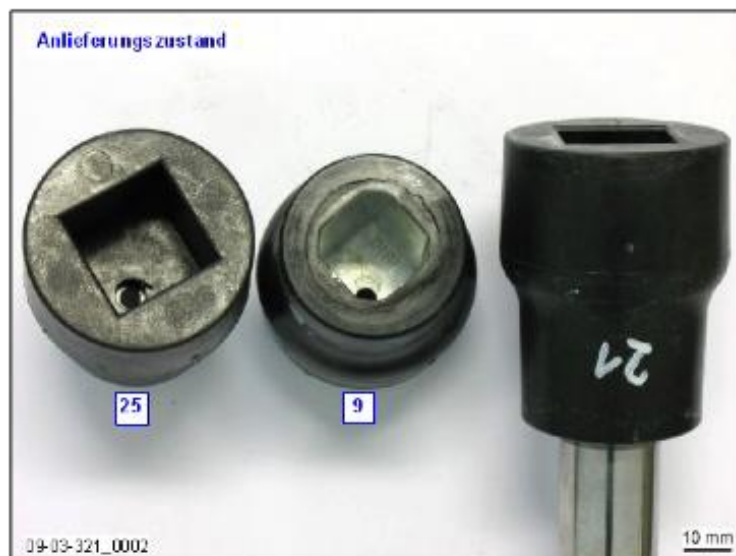
**Abbildung 2**

3 Stück von insgesamt 8  
Vierkanthülsen  
Zinkdruckguss kunststoff-  
ummantelt

Anlieferungszustand ohne  
Auffälligkeiten

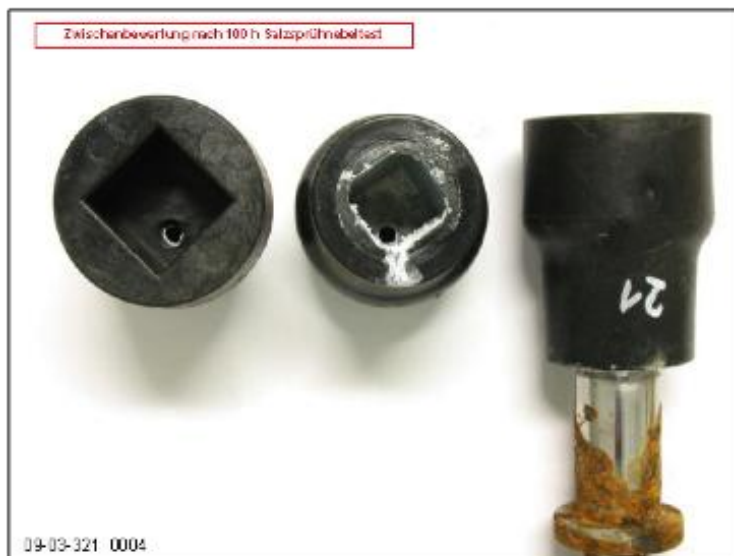
**Abbildung 4**

Zustand nach 100 h  
Salzsprühnebeltest

an allen Hülsen im Bereich  
der Rückseite  
Zinkkorrosion  
(Kondensat läuft durch  
Bohrung),  
Korrosion an Spindel  
(Hülse lässt sich nicht  
mehr von Spindel  
abziehen)

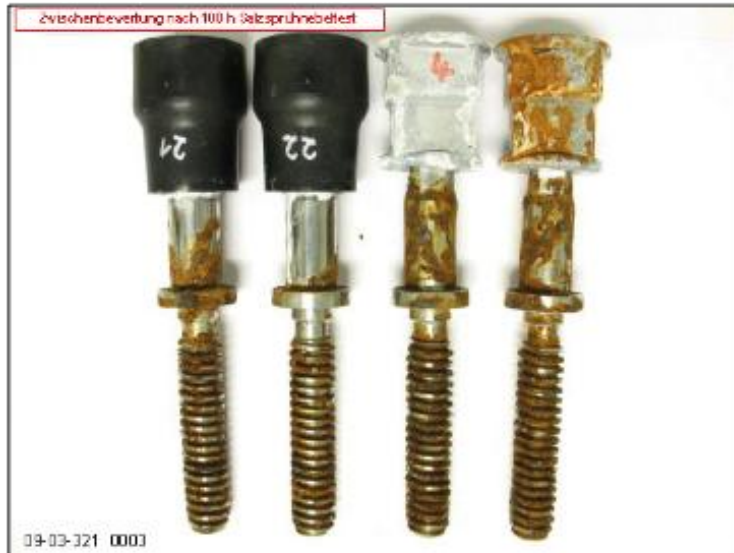
**Abbildung 5**

Zustand nach 100 h  
Salzsprühnebeltest

Vergleich der beiden  
Ausführungsvarianten  
Hülse in Komplettierung  
mit Spindel

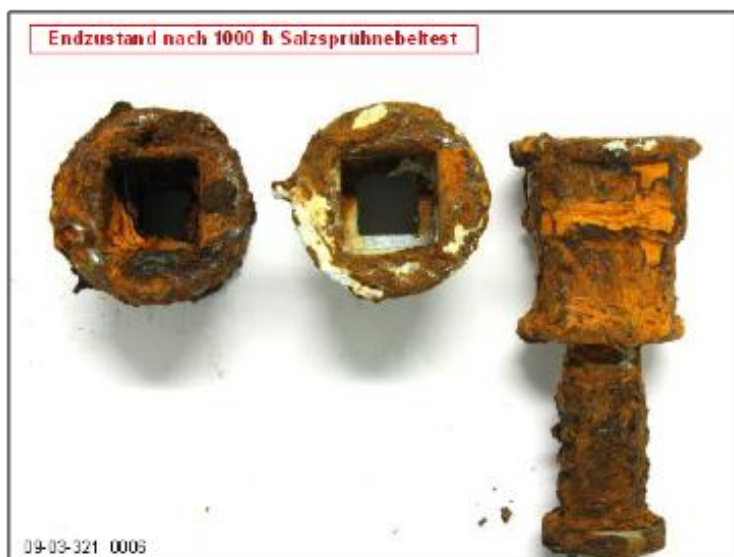
**Abbildung 6**

Zustand nach 1000 h  
Salzsprühnebeltest

Hülse 2 und 3 mit  
deutlicher  
Grundmetallkorrosion  
(Rotrost Flächenanteil 75  
% / bzw. nahezu 100 %)

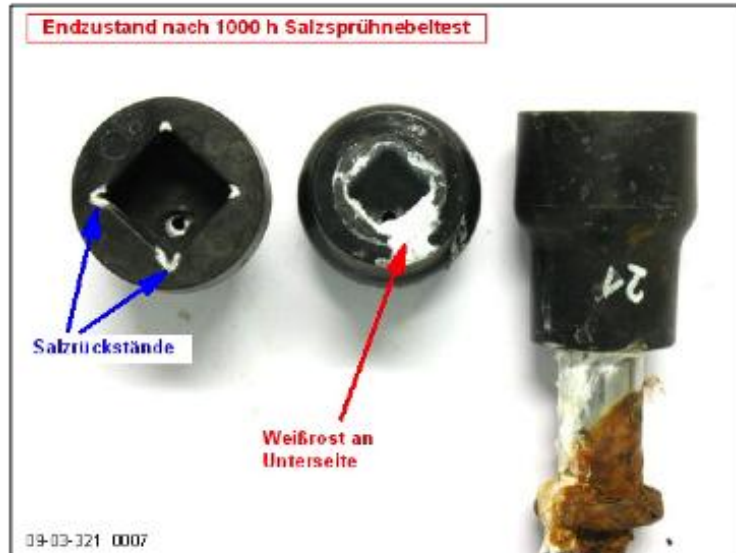
**Abbildung 7**

Zustand nach 1000 h  
Salzsprühnebeltest

an der Kunststoffum-  
mantelung der Hülsen sind  
keinerlei Veränderungen  
sichtbar,  
an der Rückseite der  
Hülse liegt eine leichte  
Zinkkorrosion (Weißrost)  
vor, da das Kondensat  
durch die Bohrung abläuft

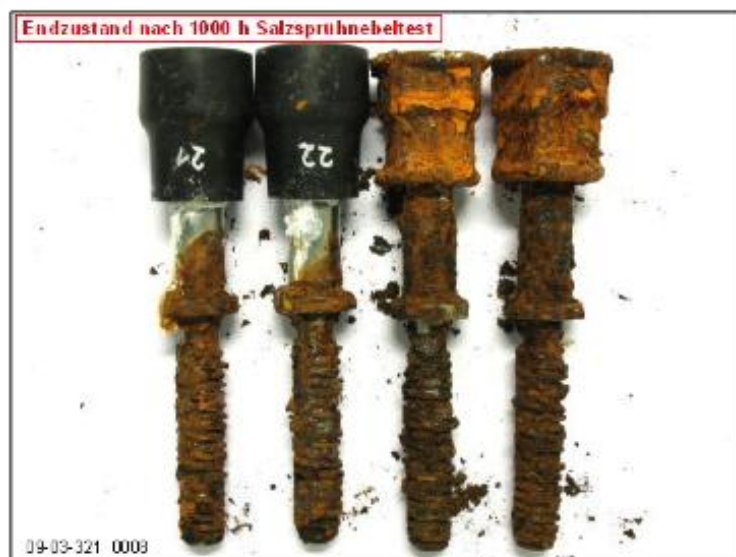
**Abbildung 8**

Zustand nach 1000 h  
Salzsprühnebeltest

nahezu vollständige  
Korrosion an Hülse und  
Spindel
